MÉTODO DE AVALIAÇÃO E ANÁLISE PARA REFORMAS EM UNIDADES DE SAÚDE MUNICIPAIS SEGUNDO PRIORIDADES DE EXECUÇÃO

Este relato técnico apresenta método de avaliação e análise de 18 reformas em unidades de Saúde no Município de Cascavel-PR utilizando recurso do Governo do Estado no valor de R\$ 2.000.000,00 tendo como teto o valor de R\$ 150.000,00 por unidade. Utilizando planilha Técnica, questionário para coordenador e questionário para usuários de maneira que possibilite priorizar os recursos nas unidades de maneira mais eficiente possível.

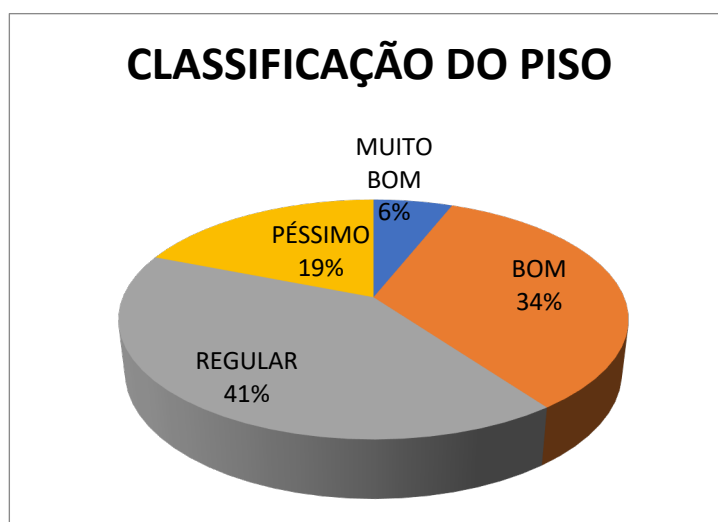
Figura 1 – classificação pelo usuário das condições dos pisos das UBS/USF de Cascavel-PR

A Figura 1 mostra as dezoito Unidades UBS/USF selecionadas para análise pelo usuário, com resultados da classificação do piso. Foram classificados como regular 41% dos casos pesquisados, seguidos de 34% classificados como Bom. Esse fator reflete que a necessidade de reparos no piso em grande parte das unidades avaliadas, sendo um dos principais fatores elencados para investimento.

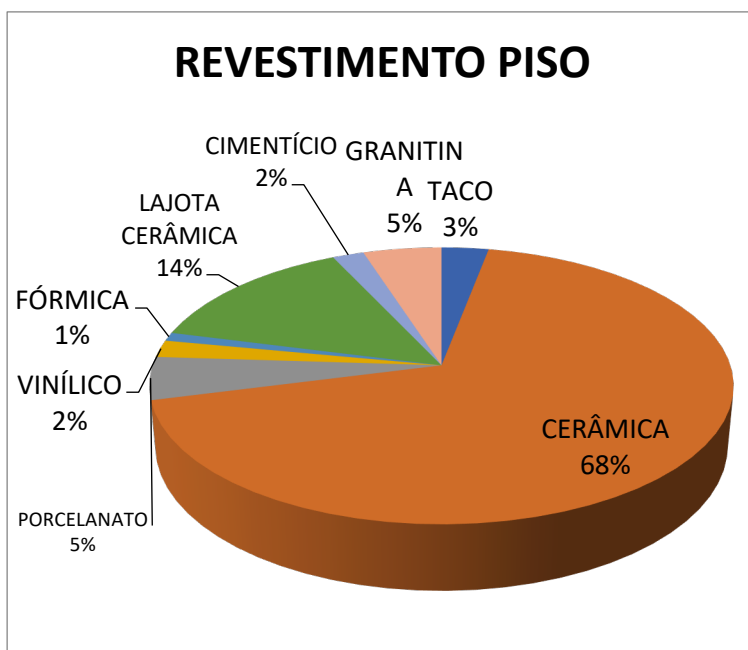
Figura 2- classificação pela planilha técnica das tipologias de pisos das UBS/USF de Cascavel-PR

Continuando na avaliação do piso, a Figura 2 ilustra a relação da frequência das tipologias (revestimento) dos pisos, entre as unidades avaliadas, sendo classificados como cerâmica 68% dos casos pesquisados. O revestimento ser predominantemente cerâmica pode estar relacionado com a classificação em grande parte regular por, apesar de ser de maneira geral, resistente, mas com a limpeza inadequada com produtos fortes tiram a camada de proteção do piso cerâmico, os tornando difícil de limpar, o que dá um aspecto ruim quanto ao quesito estético.

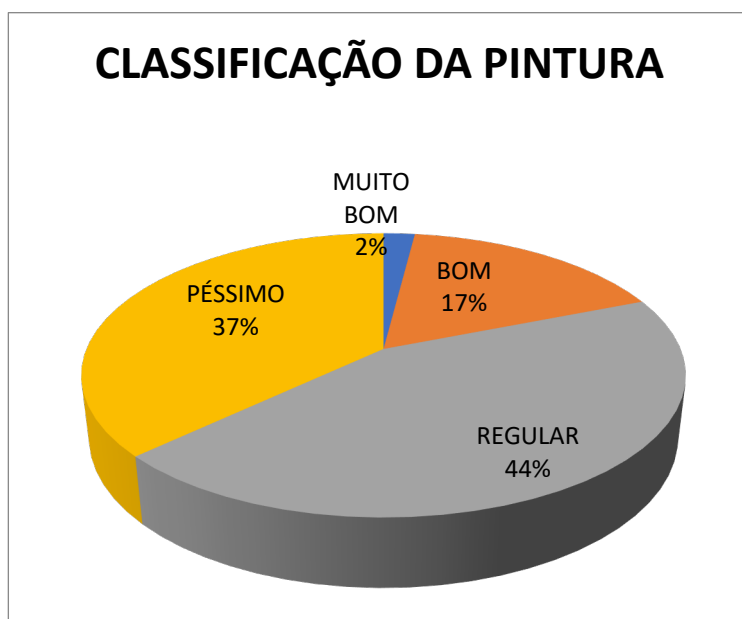
Figura 3- Classificação pelos usuários das condições das pinturas nas UBS/USF de Cascavel-PR

Quanto a classificação da pintura, expostas em forma de frequência na figura 3, observa-se que entre regular (44%) e péssimo (37%) totalizou 81% das unidades avaliadas, ou seja, um dos quesitos em situação mais crítica entre os avaliados. Essa classificação já era esperada uma vez que a pintura geralmente é o fator que exige manutenção com maior frequência devido a durabilidade da tinta ser de, em média 2 a 5 anos.

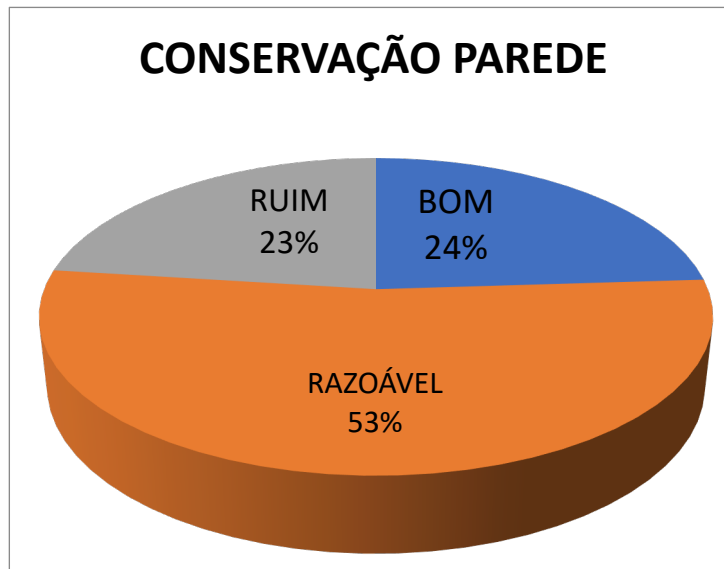
Figura 4- Classificação conforme planilha técnica da conservação das paredes nas UBS/USF de Cascavel-PR

A figura 4 complementa a avaliação anterior, classifica a conservação da parede das unidades como 76% entre razoável e ruim. Enquanto na Classificação dos usuários (nos apêndices) se encontra a conservação das paredes como 72% entre regular e péssimo. Esse fato confirma a importância do investimento na manutenção das mesmas. É possível colocar proteções como revestimento melaminico e bate macas.

O tratamento das paredes ainda é um grande desafio para as unidades públicas de qualquer município. A pintura com tinta acrílica acaba se desgastando com o tempo pelo alto fluxo dos usuários nas unidades, as quais devem sempre passar por processo de limpeza severo. Será reforçado o barrado em cor mais escura para que não manche a parede, sendo ideal o uso de revestimento melamínico de alta pressão quando possível, ou revestimento cerâmico neste barrado.

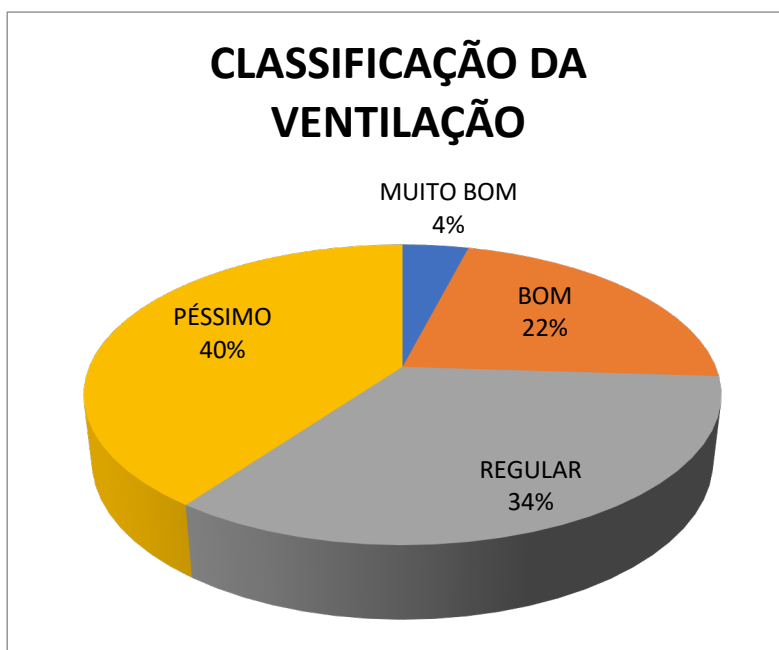
Figura 5- Classificação conforme questionário dos usuários das condições de ventilação nas UBS/USF de Cascavel-PR
Fonte: resultados da pesquisa.

Quanto a Ventilação, a figura 5 mostra as dezoito unidades UBS/USF selecionadas para a análise dos usuários da classifica através de questionário das dezoito obras como 40% de péssimo para a ventilação das unidades. O sistema de ventilação é de alto custo, tanto para implantação quanto para manutenção, o que geralmente não ocorre investimento em sistemas mais caros como ar condicionado, por exemplo. Outro fator a se levar em consideração é a parte elétrica com maior demanda quando se coloca maior quantidade de ar condicionado e as unidades antigas não estão preparadas para tal.

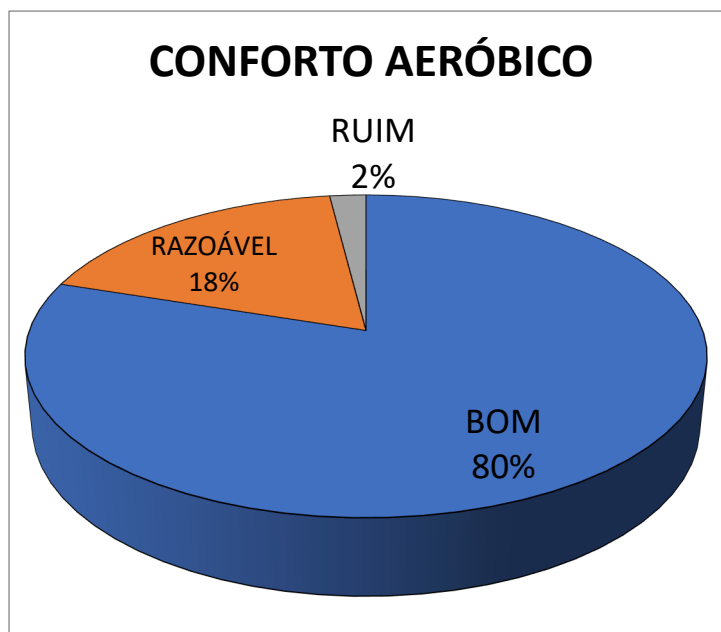
Figura 6- Classificação conforme planilha técnica das condições de ventilação nas UBS/USF de Cascavel-PR
Fonte: resultados da pesquisa.

A Figura 6 mostra as dezoito unidades UBS/USF selecionadas para análise, classifica através de planilha técnica das dezoito obras como bom 80% das UBS/USF de Cascavel-PR. Assim, pode-se dizer que é um dos fatores com menor necessidade de investimento em melhorias, podendo redirecionar a verba para outros fatores mais precários.

A ventilação nas Unidades é um fator importante a ser considerado. Uma boa renovação de ar e iluminação adequada permite um ambiente mais salutar e agradável para os pacientes e funcionários. Nestas adequações procurou-se ajustar esta ventilação adequada, com instalação de esquadrias e ajustes das divisórias de Dry Wall, para corredores mais amplos e ventilação e iluminação adequada. Neste item é que ocorreu a maior variação de avaliação entre os usuários e o relato técnico. Os usuários identificaram como ventilação a falta de ar condicionado em alguns ambientes e ventiladores sem funcionar, aliados a sensação de desconforto pela quantidade de pacientes no mesmo ambiente e temperaturas elevadas. Conforme o gráfico 5 com 74% entre regular/péssimo. Já no gráfico 6 feito pelos técnicos se tem 80% com boa ventilação. Considerando que é a maioria dos ambientes tem ventilação adequada, mas tem que se melhorar para chegar a 100% neste item para estar totalmente de acordo. Com ambientes com janelas em todos os ambientes, permitindo ventilação e iluminação.
