AVALIAÇÃO DAS CONDIÇÕES ATUAIS DAS MATAS CILIARES DO TRECHO SUPERIOR DO CÓRREGO GUAVIRÁ, MARECHAL CÂNDIDO RONDON-PR.

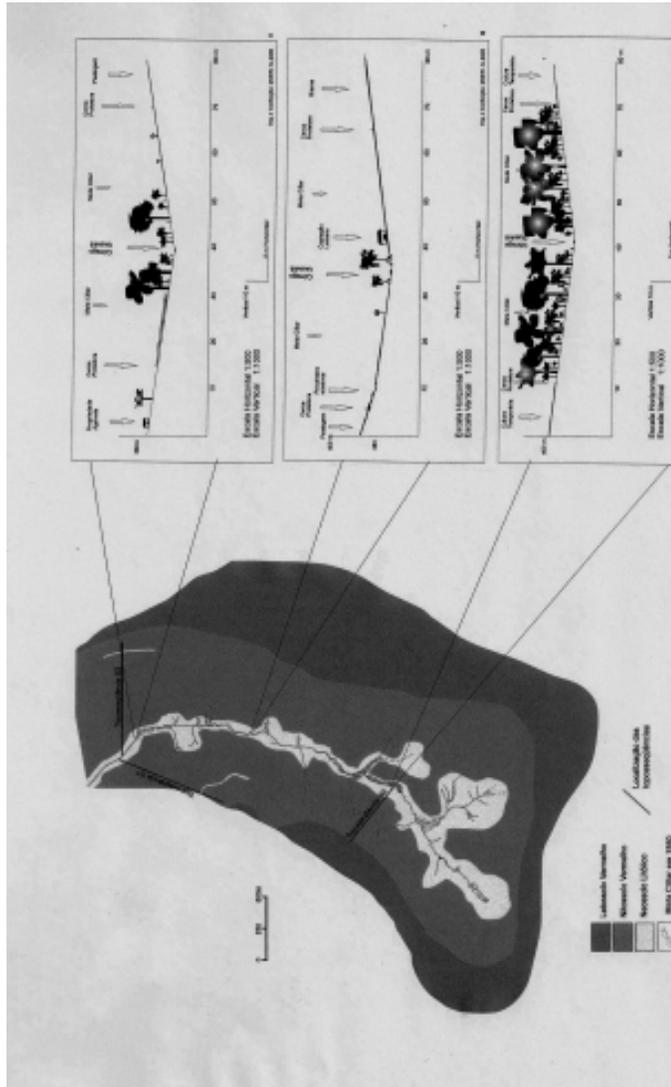
Figura 4 – Esboço Pedológico do trecho superior do Córrego Guavirá, destacando a Mata Ciliar presente no ano de 1980.(Modificado de Moresco et. al.,2004). Perfil Topográfico Transversal em três pontos(“A”, “B”e “C”) do trecho superior do Córrego Guavirá.

Embora a foto 2, tirada em 2005, parece evidenciar a existência de um corredor de mata ciliar ao longo do córrego Guavirá, estudos detalhados, possibilitaram identificar que na confluência do córrego Guavirá com o córrego Cassel a mata ciliar é bastante esparsa, com vários segmentos sem vegetação, o que compromete o corredor de biodiversidade (Figura 4).

Esta realidade foi confirmada em trabalhos de campo e elaboração de perfis topográficos, que serviram para a escolha de três pontos representativos em termos de maior e/ou menor frequência da vegetação ciliar da área de estudo (Figura 4).

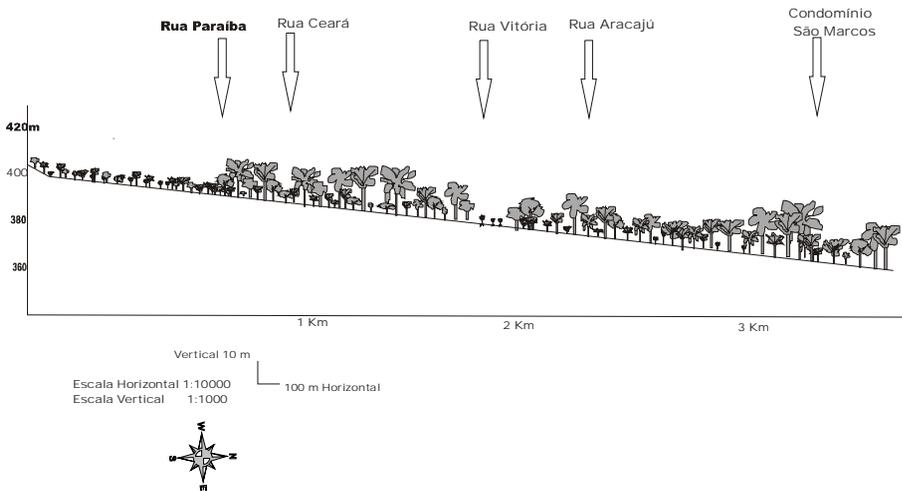
Figura 5 – Perfil Topográfico de jusante para montante com destaque para Mata Ciliar do trecho superior do Córrego Guavirá.

Também foi possível verificar nesses pontos que a quantidade e o volume das espécies estão inferiores ao estabelecido por lei, sem contar que em alguns setores como é o caso do ponto em direção ao final da Rua Vitória - (Figura 4 - perfil B e Figura 5), esta vegetação é inexistente.

A vegetação ciliar presente nesta localidade do córrego (próximo ao Condomínio São Marcos – Figura 5) apresenta pelo menos três estratos arbóreos. O superior de 15 a 20 metros de altitude, o intermediário de 5 a 7 metros e o composto de vegetação menor fica em torno de 1 metro altura. Devido ao espaçamento entre as árvores o estrato rasteiro é praticamente inexistente, ou seja, quase não existe presença de serrapilheira (Figura 5).

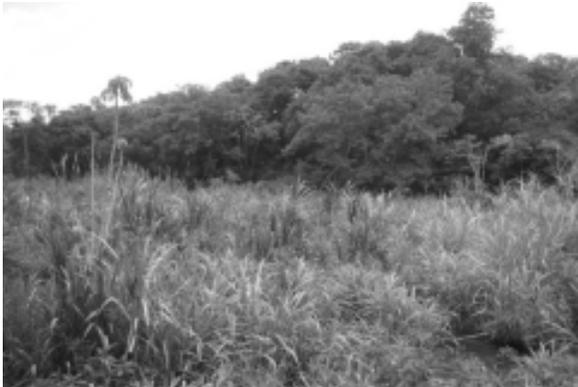
Foto 1 – Vegetação de Brejo, reserva do SAAE, nas proximidades do loteamento Rainha, prolongamento da Rua Aracajú, margem direita do Córrego Guavirá. Ao fundo mata ciliar. Foto Nadia Mohr, 11/2005.

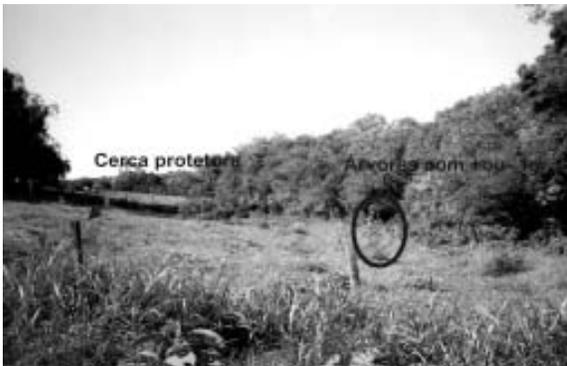
Nas proximidades do loteamento Rainha em direção a Rua Aracajú (Figura 5), existe uma área de proteção ambiental, pertencente ao SAAE (Sistema Autônomo de Água e Esgoto). Neste local, na margem direita do córrego, a vegetação ciliar é mais fechada, mas em direção ao fundo do vale, onde existem muitas nascentes, aparece apenas a vegetação de brejo (Foto 1). Neste local, também aparece a cerca protetora. Embora tenha sido possível constatar a existência do reflorestamento da mata ciliar, a maioria das árvores ainda estão com porte baixo em torno de 1 metro de altura (Foto 2).

Observou-se também que algumas espécies do reflorestamento não sobreviveram devido ao descuido ou abandono do local. A vegetação não atinge 10 metros de largura em cada margem do córrego. É caracterizada por algumas árvores de até 10 metros de altura nas proximidades do barranco do Córrego, enquanto que as demais são menores em torno de 5 metros, e bem esparsas.

Foto 2 – Área próxima ao loteamento Rainha, prolongamento da Rua Aracajú, Margem esquerda do Córrego, mostrando a cerca protetora da área de reflorestamento. Foto Nadia Mohr, 11/2005.

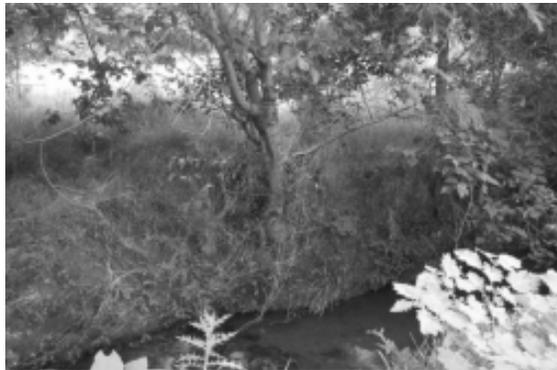
Nas proximidades dessa área, na Captação Luciana (Figura 4 - perfil B) a vegetação ciliar é praticamente inexistente. Apresenta apenas algumas árvores isoladas (Foto 3). São comuns processos erosivos do tipo linear e de movimentos de massa do solo. É necessária a contenção imediata destes processos erosivos instalados na área, pois os mesmos estão invadindo remontantemente a vertente. Apesar do isolamento da cerca, foram observados indícios que o gado da propriedade localizada á margem esquerda adentra o local (Foto 4).

Em ambas as margens existem apenas algumas árvores isoladas com raízes expostas (Foto 3), evidenciando uma concentração do fluxo hídrico urbano em períodos de maior precipitação, já que foram observados restos de lixo urbano (sacos plásticos, panos, galhos e etc...) dependurados nos troncos das árvores. Os solos estão expostos e com desbarrancamentos das margens. Na fotografia aérea de 1980 esta área já apresentava ausência de vegetação ciliar.

Foto 3 – Destaque para a quase ausência da vegetação ciliar com algumas árvores isoladas. Área de proteção ambiental , junto à captação Luciana. Perfil “B”. Foto Nadia Mohr, 11/2005.

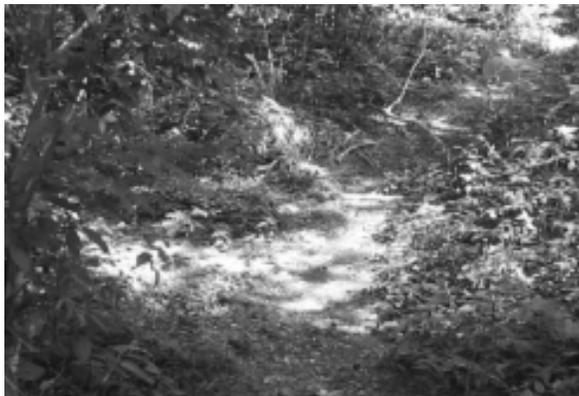
Observações de campo realizadas de montante para jusante, próximo ao Condomínio São Marcos (estrada em direção a zona rural – Figura 5), permitiram a identificação de uma cerca protegendo a mata ciliar. Esta delimita os 30 metros recomendados por lei para cada margem do córrego, porém a mata não atinge 10 metros de extensão de cada lado (Figura 4 - perfil A).

Vista externamente, esta área de mata ciliar aparenta ser bem protegida, mas quando se adentra a mesma, percebe-se que a mata é bem aberta. O solo encontra-se desprotegido, evidenciando a erosão em lençol.

Foto 4 – Destaque para a Mata Ciliar esparsa, com pontos sem vegetação, solo exposto, nas proximidades do Condomínio São Marcos, Perfil “A”. Foto Nadia Mohr, 11/2005.
