Degradação, uso e ocupação do solo em áreas de nascentes na microbacia hidrográfica do rio Guarabira

Deterioration, use and soil occupation in springs areas in watershed of the river Guarabira

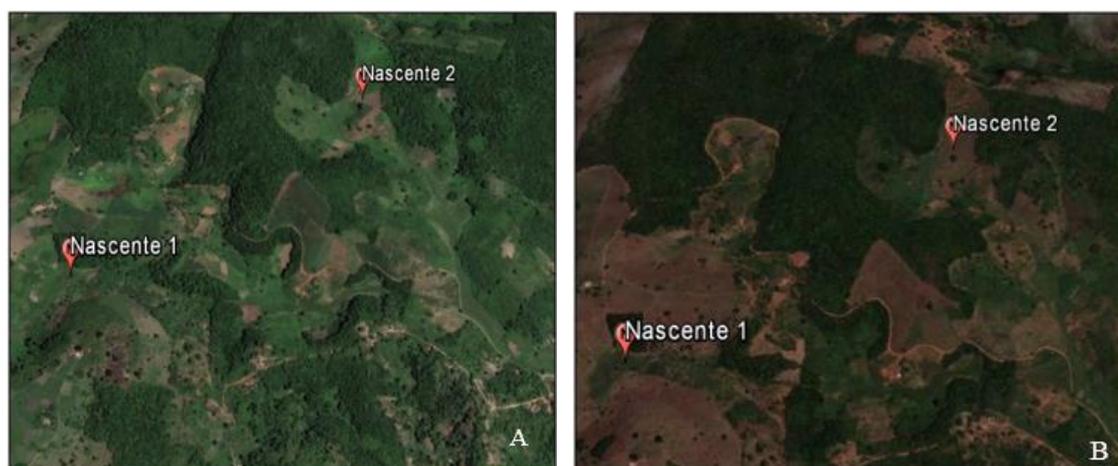
Quanto ao processo de degradação ambiental verifica-se uma nítida diferença na cobertura do solo entre os anos de 2011 (Figura 2A) e 2013 (Figura 2B), nas áreas de nascentes. A ação exercida pelo homem em busca de locais favoráveis à prática agrícola tem suprimido as áreas de recargas de nascentes, principalmente nas pequenas propriedades rurais.

Figura 2. Localização das nascentes no ano de 2011 (A) e 2013 (B). Fonte: *Google Earth* (2016).

As áreas do entorno das nascentes em um raio de até 50 metros estão ocupadas com pastagens e cultivos de culturas anuais. Verifica-se que grande parte da área está ocupada com o cultivo de mandioca e plantação de banana, no que antes era coberto por uma vegetação nativa. O cultivo irregular em áreas acidentadas consideradas inaptas para agricultura, tem elevado o carreamento de sedimentos e a taxa de assoreamento das áreas de nascentes, reduzindo a capacidade de escoamento superficial da água.

Para a nascente de número dois, como observado nas figuras 2 e 3 e na Tabela 5, as principais causas de degradação ambiental sobre a mesma, se enquadram com os fatores apresentados pela nascente de número 1, considerada péssima no quesito preservação ambiental.

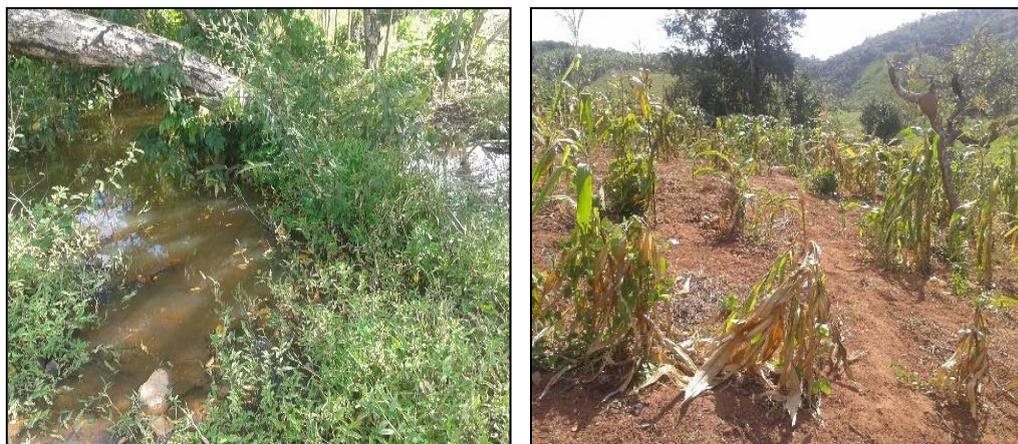
Nas Figuras 4 e 5, observa-se que o sistema de produção agrícola nas margens da área de recarga de nascentes é feito de forma rudimentar e tecnicamente tradicional, não respeitando as ferramentas de manejo e conservação do solo e da água. Segundo Malaquias e Cândido (2013), a exploração inadequada dos recursos naturais de forma cada vez mais desordenada, através de atividades de desmatamentos, práticas agrícolas perniciosas, atividades extrativistas agressivas, a construção indiscriminada de barramentos, o lançamento

Figuras 4 e 5. Assoreamento e cultivo em área de recarga. Fonte: os autores (2016).
