Uso de geotecnologias na caracterização ambiental: estudo de caso da bacia hidrográfica do córrego do Carro Quebrado, Guarapuava-PR, 2007¹

**The use of geotechnology in environmental
characterization: case study of the watershed of the
Carro Quebrado Stream in Guarapuava-PR, 2007**

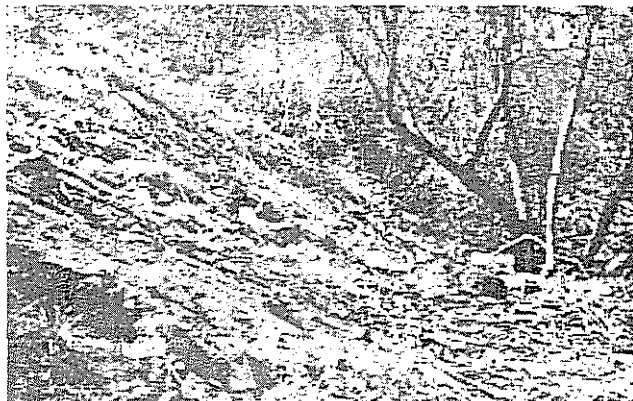
Passando o Parque das Crianças, nas proximidades do 26º GAC, nota-se uma falta de planejamento quanto ao uso do córrego, que apresenta mais de 60% de suas áreas de preservação permanente deteriorada em relação às suas margens, apresentando seu leito e áreas próximas em avançado estado de poluição. Por se encontrarem desprotegidas, essas margens apresentam uma maior vulnerabilidade à poluição e degradação. Como pode ser observado nas Fotos 02 e 03, existe uma grande quantidade de lixo e entulhos depositada nestes pontos, podendo facilmente entrar em contato com o leito do córrego.

Foto 02 - Lixo depositado nas margens do córrego.

Além disso, na Foto 02, verificam-se vestígios de queimadas. Por se tratar de uma área urbana, aumenta muito o risco de acidentes.

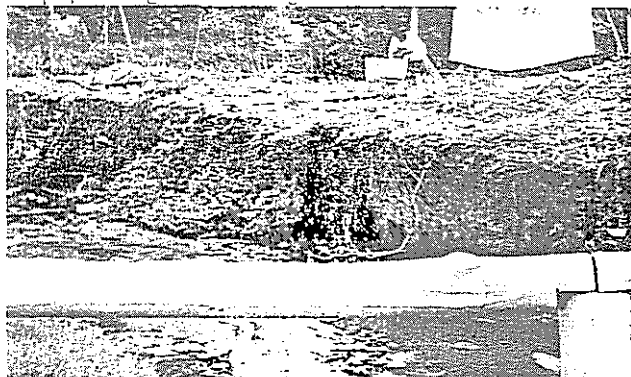
população bem remunerada goza os benefícios ao redor da cidade, por existir uma infra-estrutura adequada (luz, água, iluminação pública, rede de esgoto), e a população com uma renda menor e menos favorecida se obriga a buscar alternativas de moradia, procurando lugares cada vez mais distantes e irregulares, muitas vezes ausentes de uma infra-estrutura adequada, como pode ser observado nas Fotos 04 e 05.

Foto 04 – Ocupação irregular das margens.

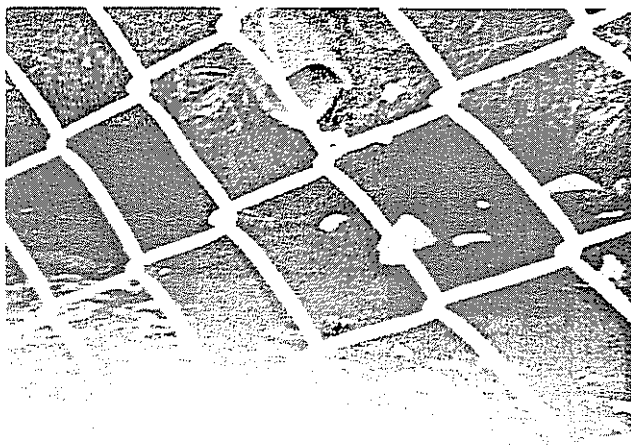
Foto 05 - Despejo de efluentes no leito.

Juntamente com as moradias irregulares, encontram-se, também, nas margens do córrego, empresas, não respeitando as áreas de preservação permanente e a mata ciliar, onde algumas delas trabalham ou armazenam produtos altamente tóxicos para o meio ambiente, comprometendo dessa forma a fauna e a flora existente na área da bacia.

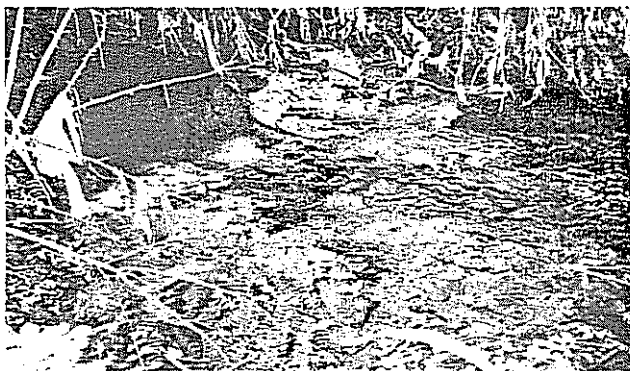
Essa conduta em relação ao meio ambiente é mais acentuada nas proximidades do CEDETEG-UNICENTRO, onde observa-se uma intensa quantidade de lixo e de efluentes no leito e nas margens do Córrego Carro Quebrado. Próximo a sua foz, tem-se uma tênue proteção da vegetação em ambas as margens, sendo ela, no entanto, inexpressiva perante a ação irracional de alguns cidadãos, comprovada pela grande quantidade de lixos e diversos objetos ali depositados (Foto 06).

Foto 06 – Imagem nas proximidades da foz do córrego.

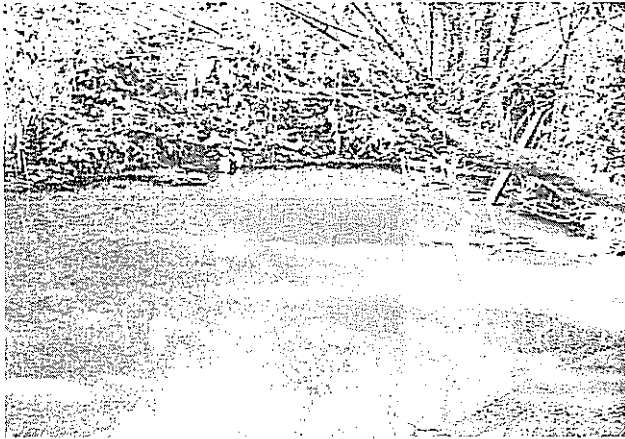
Cascavel, sentem-se fortes odores, oriundos da imensa quantidade de lixos e principalmente da putrefação causada pela incidência de animais mortos ali encontrados. Essa poluição é notada principalmente pela mudança de coloração da água, o que pode ser claramente observado na Foto 07.

Foto 07 – Alteração na coloração da água do córrego.

Além de esses fatores comprometerem a fauna e a flora da referida área, acentua-se principalmente a qualidade da água, contaminando, conseqüentemente, o lençol freático. Segundo Rohde (1996) *apud* Pfluck (2002), os agentes poluidores que mais têm importância na água subterrânea são: a infiltração de esgotos domésticos a partir de fossas sépticas e negras, vazamento da rede pública coletora de esgotos domésticos e industriais, percolações provenientes de depósitos de produtos e rejeitos industriais, vazamento acidentais de tanques de combustíveis.
