A INFLUÊNCIA DA MATA RIPÁRIA NA QUALIDADE DA ÁGUA SUPERFICIAL DO CÓRREGO MOEDA NO MUNICÍPIO DE TRÊS LAGOAS/MS**THE INFLUENCE OF RIPARY FOREST ON THE QUALITY OF SURFACE WATER OF MOEDA STREAM IN THE TRÊS LAGOAS CITY/MS**Paulo Henrique VIEIRA¹Aline Cristina Alves da SILVA²

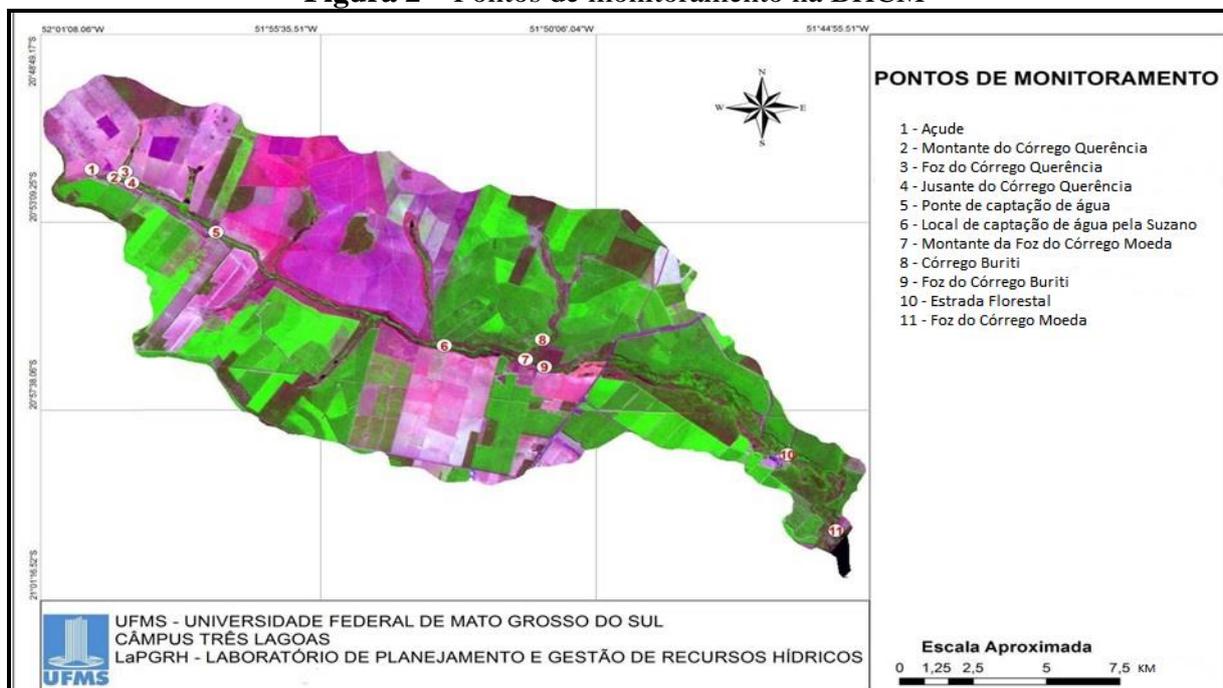
Figura 2 – Pontos de monitoramento na BHCM

Os pontos de amostragem de água e de vegetação na Bacia do Córrego Moeda se estendem desde a nascente até a foz que se situa no Rio Paraná, como mostra a Figura 2 e foram definidos devido ao uso e ocupação na Bacia hidrográfica.

Foram monitorados 11 pontos ou estações dispersas ao longo do canal principal do Córrego Moeda, em áreas submetidas à pecuária extensiva de corte, à piscicultura e a florestas de eucalipto, e foram escolhidos segundo critérios como: açudes, captação de água pela Suzano-MS Papel e Celulose Ltda.; confluência com outros córregos, foz de afluente e na foz do próprio Córrego Moeda.

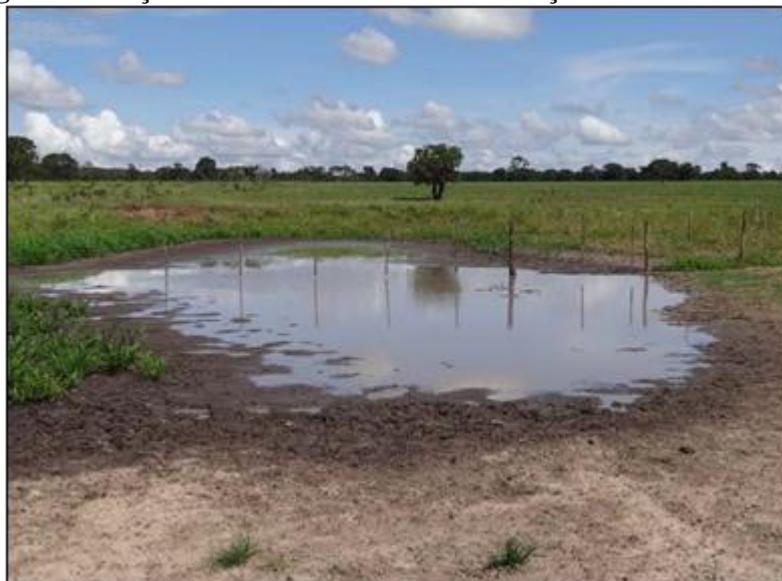
Figura 3 – Açude utilizado como dessedentação animal na BHCM.

Analisando o ponto 1 (Figura 3), percebe-se a ausência da mata ripária. É um ponto sem um manejo adequado, levando à alteração na qualidade da água e sem curva de nível na proteção do solo contra a ação das chuvas.

Ocorre o pisoteio do gado, o qual favorece o carreamento de material para o interior do açude. A temperatura da água é a mais elevada, por ser uma água turva, aumentando assim o acúmulo do calor, tornando-a muito quente para o consumo animal. A água represada impede a circulação de contaminantes, o que facilitaria a autodepuração e também a oxigenação da água.

O ponto 1 foi o único com alteração na salinidade, com 0,03%, pois, por não ter vegetação e porque há dejetos do gado, aumenta a CE (Condutividade elétrica) e, conseqüentemente, a ureia e o sal. Estas águas não são consideradas salinas pois se encontram abaixo do valor estabelecido de 0,5%.

A CE e a Turbidez elevadas, indicam que há reações químicas ocorrendo na água e, mesmo com a alta de CE e turbidez, o ORP (Potencial Redox) está na Classe Especial tendo boa oxigenação e um pH dentro dos limites estabelecidos pelo CONAMA.

O ponto 1, no geral, enquadra-se na Classe II de qualidade da água Resolução CONAMA nº 357/2005 (restringe a utilização da água para o abastecimento para consumo humano, após tratamento convencional, à proteção das comunidades aquáticas, à recreação de contato primário, tais como natação, esqui aquático e mergulho).

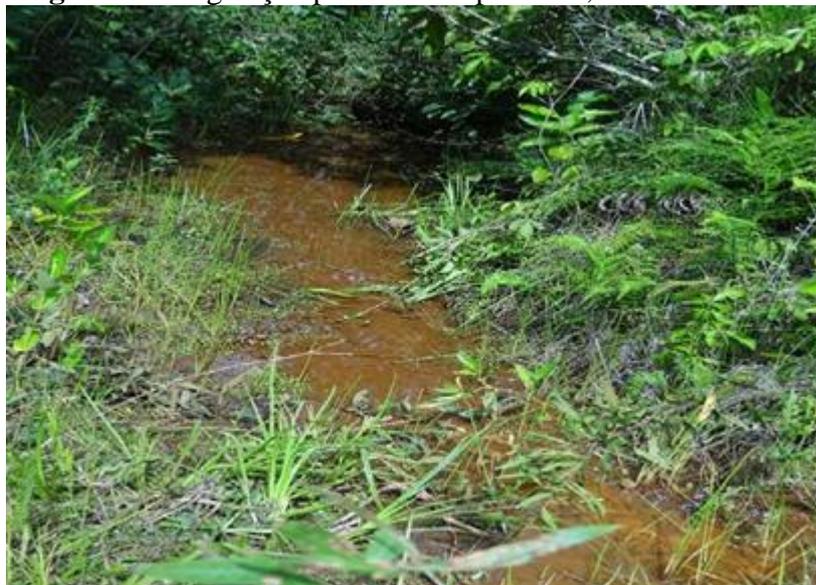
Figura 4 – Vegetação palustre dos pontos 2, 3 e 4 na BHCM.

Nos pontos 2, 3 e 4 são representados, respectivamente, a montante, a foz e a jusante do Córrego Buriti no Córrego Moeda (Figura 4) são lugares de vegetação palustres e ripária.

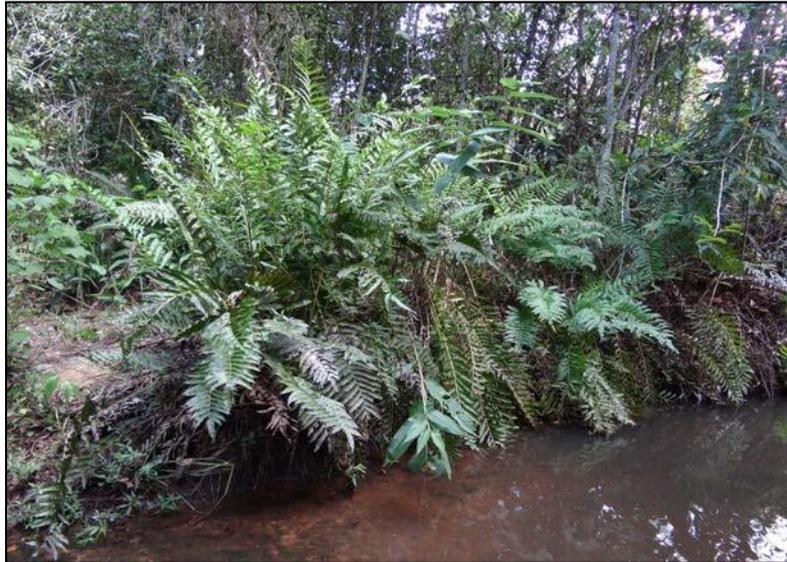
Figura 5 – Floresta de galeria bem preservada no ponto 5.

O ponto 5 também é de floresta de galeria e bem preservada como mostra a Figura 5, mas com um agravante a 60 metros da jusante, onde a água é captada, para irrigação o que modifica os parâmetros da água.

O OD (oxigênio dissolvido) mais a velocidade da água quando entra em contato com as rochas ocasiona um turbilhonamento, causando oxigenação.

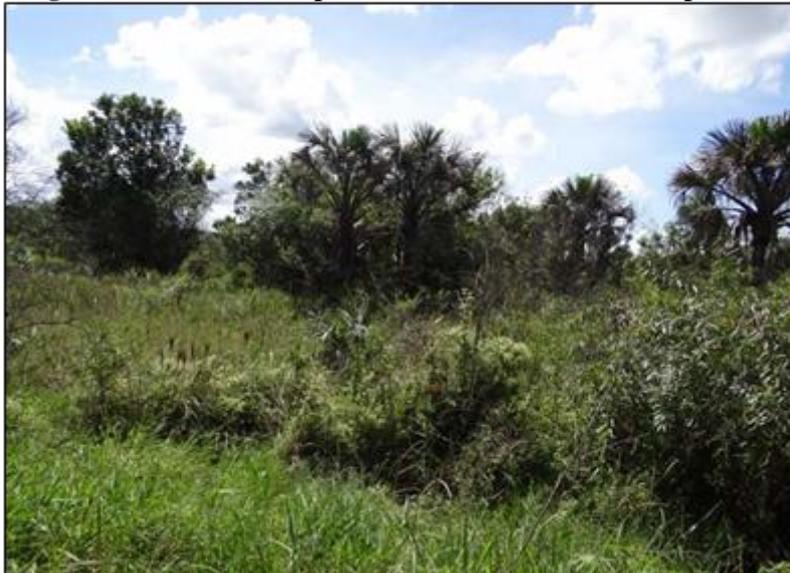
Figura 6 – Gramíneas predominantes de vereda no ponto 6.

No ponto 6 (Figura 6), nota-se a ausência da mata ripária, sendo as gramíneas predominantes da vereda que chegam próximas ao leito do córrego.

Este local (ponto 6) tem a temperatura do ar e a da água elevadas. O OD é elevado, pois, o córrego fica na curvatura de um meandro e a presença da vegetação aquática que ajuda na oxigenação.

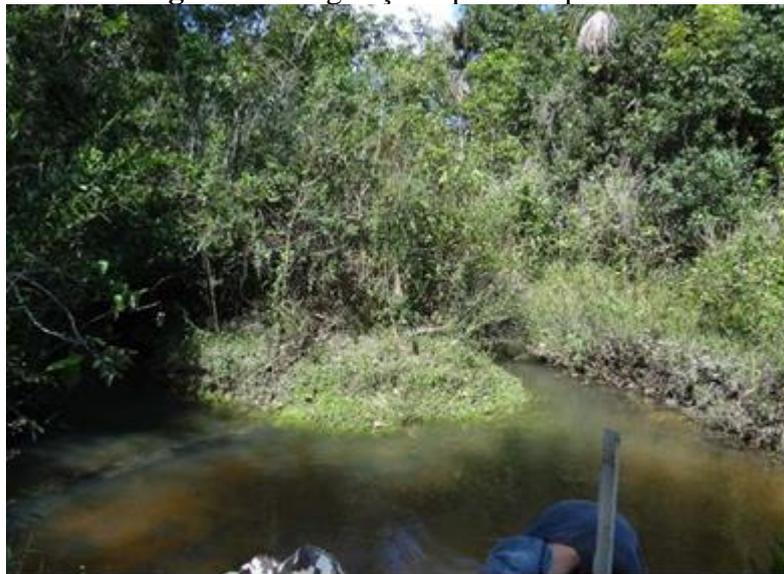
Figura 7 – Vegetação ripária no ponto 7

No ponto 7 (Figura 7), devido à boa oxigenação, o OD é o mais elevado entre todos os pontos. O córrego tem influência geológica e corre encaixado. Através de uma ruptura geológica criaram-se 3 bifurcações no local. Além disso, nota-se a presença de braquiária muito adensada, árvores esparsas e buritis secos.

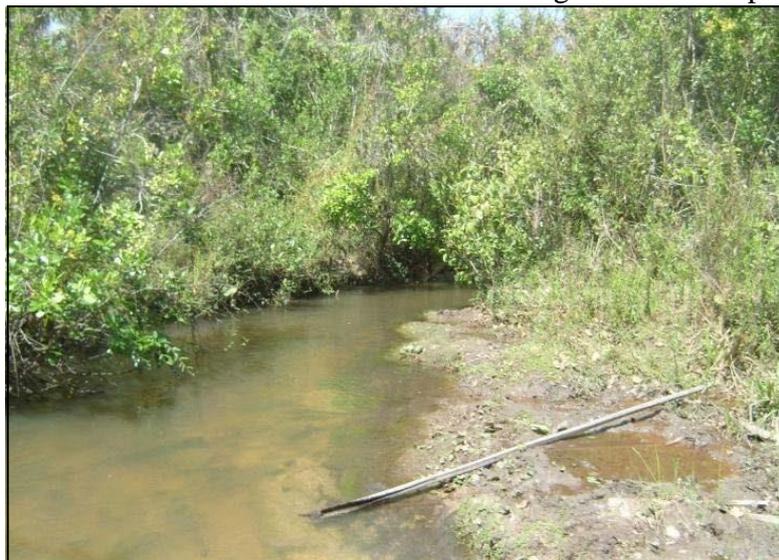
Figura 8 – Arraste de materiais sólidos na margem direita do ponto 9

Na margem esquerda do ponto 9 há cultivo de eucalipto, com a presença da mata ripária. Já na margem direita o que predomina são as pastagens, que promovem o arraste de materiais sólidos para a água e ocorre, conseqüentemente assoreamento no córrego (Figura 8).

Como no ponto 7, o ponto 9 é um antigo bebedouro de gado, hoje é um local com um cercamento precário e encontram-se fezes bovinas. O pH do ponto 9 está abaixo dos valores estabelecidos pela Resolução nº 357/05 do CONAMA, indicando acidez na água sendo imprópria para o consumo humano e para a sobrevivência de peixes. Assim, o ponto 9, como o ponto 2, 3 e 4, enquadra-se na Classe I.

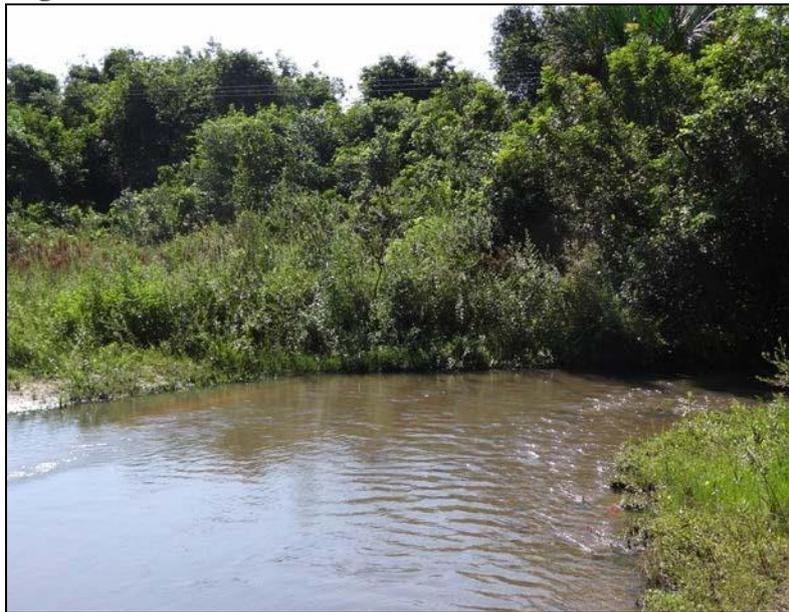
Figura 9 – Curva do rio com o fundo de cascalho na BHCM.

O ponto 10 (Figura 9), posiciona-se próximo a uma curva do rio, com o fundo de cascalho, o que ajuda na turbidez da água, fazendo com que tenha uma boa oxigenação, tem-se o OD de maior valor dentre todos os pontos de amostragem, de 10,10 mg/L. Na margem direita do córrego há mata ripária e na margem esquerda a vegetação está no estágio inicial de regeneração.

O pH está dentro dos limites estabelecidos, mas observa-se que para o consumo é essencial que os valores de pH fiquem entre 6,0 e 7,0.

Devido aos seus valores de pH, CE e ORP, o ponto 10 enquadra-se como Classe Especial segundo a Resolução nº 357/05 do CONAMA. A turbidez e o TDS (Sólidos totais dissolvidos) com valores baixos caracterizam um equilíbrio desse ponto.

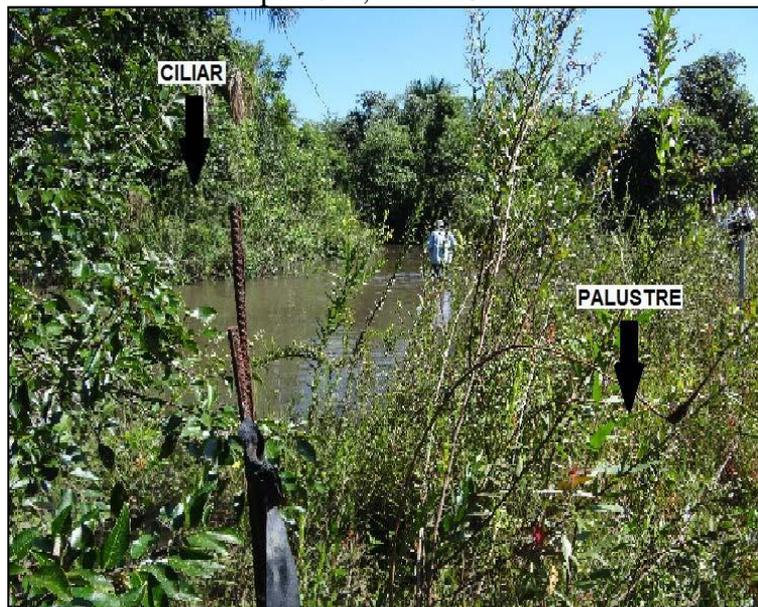
Figura 10 – A vegetação ripária na margem esquerda e na margem direita a vegetação palustre, na BHCM.

No ponto 11, a montante da área de influência do represamento de Porto Primavera que promoveu o alagamento da foz do Córrego Moeda e a montante a cerca de 3 km, há lançamento de efluentes do viveiro de mudas da Suzano. A mata ripária é fechada na margem direita, enquanto na margem esquerda nota-se a presença da mata palustre (brejo) e depois a mata ripária em regeneração, como mostra a Figura 10.
