FINANCIAMENTO DO DESENVOLVIMENTO
URBANO RESILIENTE AO CLIMA

International Journal of Environmental Resilience Research and Science (IJERRS)
Revista Internacional Resiliência Ambiental Pesquisa e Ciência
ISSN 2675-3456 – Número 1 – Volume 1 – 2019

ELABORAÇÃO DE PROTOCOLO DE AVALIAÇÃO RÁPIDA PARA VULNERABILIDADE DOS MANANCIAIS DE ABASTECIMENTO PRÓXIMOS ÀS RODOVIAS

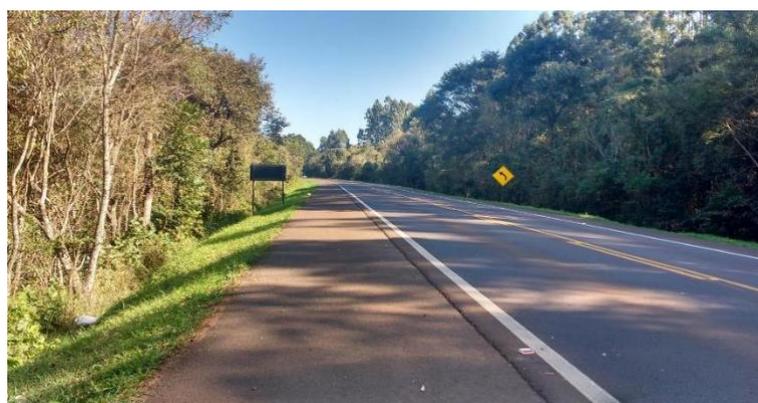
Figura 1. Ponto do km 516/517

Os quilômetros que apresentaram vulnerabilidade baixa, foi possível observar que a condição da rodovia é boa, bem sinalizada, sem obstáculos e com vegetação presente, que em um eventual acidente pode auxiliar na contenção do produto (Figura 1 e 2).

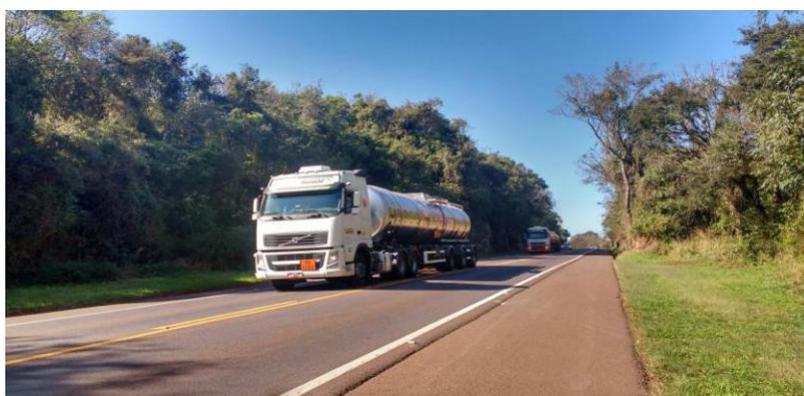
Figura 2. Ponto do km 524/525

No entanto, foram avistados dentro da mata muitos frascos e recipientes de produtos químicos vazios, que são jogados na rodovia. Sendo estes, um grande problema, pois os produtos químicos são muito complexos e, dependendo os fatores físicos e químicos, podem sofrer várias reações.

Em um eventual acidente com produtos perigosos, se entrar em contato com outro produto, proveniente de embalagens jogadas nas margens da rodovia, pode trazer várias reações, dentre elas, de explosão, causando inúmeras consequências, como por exemplo, ocasionar um incêndio, visto que a região passa por períodos de seca.

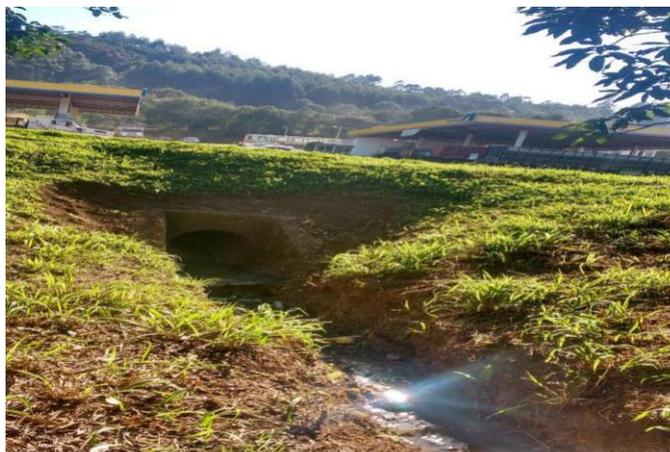
Figura 3. Ponto do km 518/519

O ponto referente ao km 518/519 demonstrou uma vulnerabilidade alta, por estar localizado em umas das vias de acessos ao município, no qual encontra-se uma interseção, tendo também, há poucos metros da rodovia, um posto de combustível. Apesar da condição da via ser boa, as canaletas estão em péssimas condições, o solo em estado erosivo e presença de muito lixo no local. Em caso de um eventual acidente, o produto terá escoamento rápido diretamente para o rio, visto que ali próximo, tem um córrego (Figura 3 e 4).

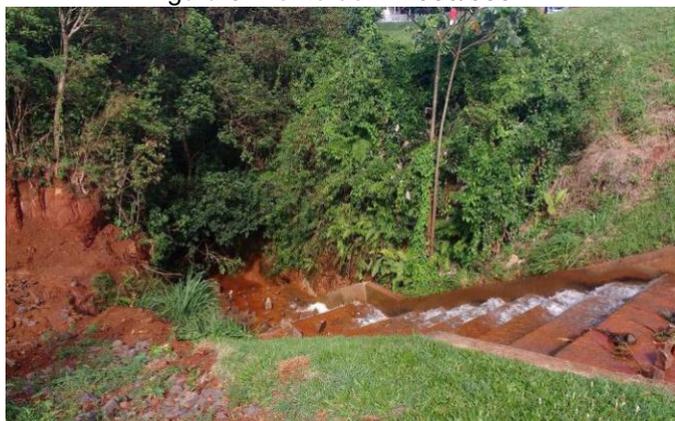
Figura 5. Ponto do km 585/586

Em Cascavel foram avaliados quatro pontos, nos quais três apresentaram vulnerabilidade média. O trecho do Km 585/586, demonstrou que as condições das vias são boas e bem sinalizadas, porém, possui pouca vegetação e o solo apresentou processo erosivo. Foi possível observar também, que em caso de acidente, o produto pode escoar diretamente para o córrego (Figura 5).

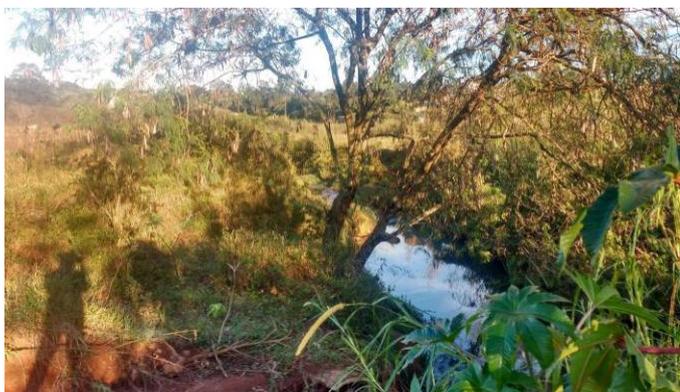
Figura 6. Ponto do km 587/588

Outro trecho que apresentou vulnerabilidade média foi o km 587/588. Como já foi relatado, nos outros pontos as condições da pista são boas, bem sinalizadas e possuem radar que limita a velocidade a 70 km/h. No entanto, no trecho do Rio Cascavel próximo à rodovia, há muita alteração antrópica, contendo lixo e animais mortos, sendo um local com pouca vegetação e próxima a uma área de pastagem, com interferência urbana, possuindo duas interseções que fazem a ligação a dois bairros grandes de Cascavel, o Bairro São Cristóvão e o Cascavel Velho. Sendo assim próximo à rodovia existe a presença do córrego, assim como residências familiares.

Essa área é próxima ao Parque Ecológico Paulo Gorski, uma área de conservação do município de Cascavel, onde estão localizadas as nascentes do Rio Cascavel. Cunha e Menezes (2005) ressaltam em seu estudo, que as unidades de conservação próximas das rodovias estão mais sujeitas a sofrerem com os desastres ambientais, como acidentes com transporte de produtos perigosos, que em caso de derramamento de produto, consequentemente afetará a estrutura biótica (Figura 6).

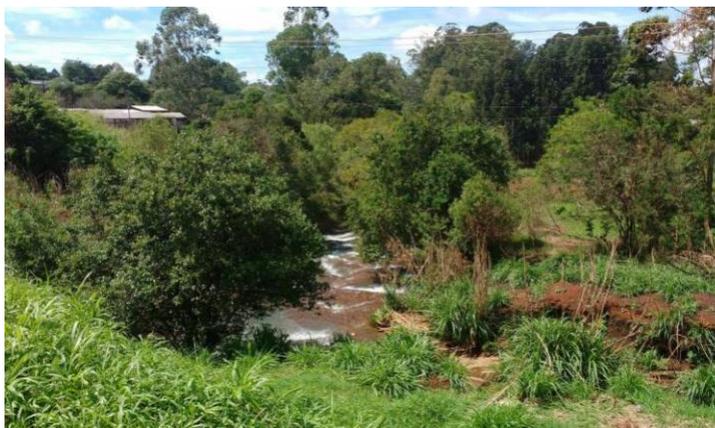
Figura 7. Ponto do km 592/593

O km 592/593 também apresentou vulnerabilidade média. As vias apresentaram boas condições e são bem sinalizadas. Muito próximo à rodovia se encontra o Rio Ribeirão, que depois se torna o Rio Quati, um dos mananciais utilizados para o abastecimento da cidade de Cascavel (Figura 7).

A vegetação próxima é exótica e a condição do solo está em processo erosivo. Foram colocadas pedras para realizar a contenção da encosta, porém não traz maiores

benefícios. Tem também as caneletas, que estão necessitando de manutenção e mostra claramente que, assim como estão, em caso de acidente na via, o produto atinge diretamente o manancial, trazendo consequências para o abastecimento público. O ponto do km 584/585 foi o que apresentou vulnerabilidade alta, devido à falta de manutenção das caneletas, do solo estar em um processo erosivo avançado e não possuir vegetação de proteção.

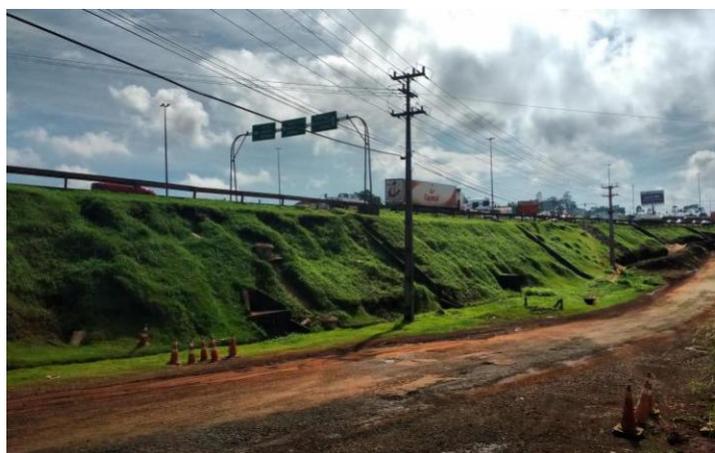
Figura 8. Ponto do km 584/585

Por ter também um intenso fluxo de veículos e em suas proximidades existirem vários estabelecimentos de troca de óleo, auto mecânicas e postos de gasolinas. Este ponto se remete ao trevo Cataratas, o principal de ligação da rodovia para as quatro regiões do estado do Paraná. Além da BR 277 fazer a ligação entre Paranaguá e Curitiba à Foz do Iguaçu, o trevo tem conexão com a BR 467 e PR 180 (Cascavel a Guaíra) e a BR 369 (região norte do PR e SP) (Figura 8).
