## Análise do Fenômeno Ocorrido em 2015 nos Bairros Amália e Maria Otília no Município de Ponta Grossa – Paraná

### Phenomenon Occurred in 2015 in the Amália and Maria Otília Neighborhoods in the Municipality of Ponta Grossa - Paraná

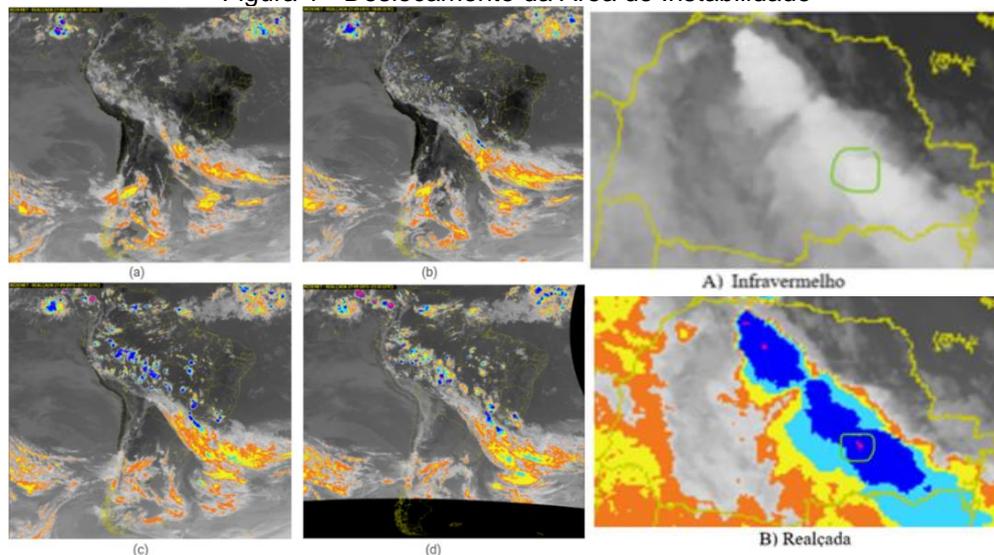
Figura 1 - Deslocamento da Área de Instabilidade

Na imagem infravermelho e realçada foi possível identificar o "V aprimorado" Figura 1 (A, B) que sugere condições propícias para tempestades severas (1988, *in* Brunner, 2007), como forte cisalhamento troposférico e intensas correntes ascendentes.

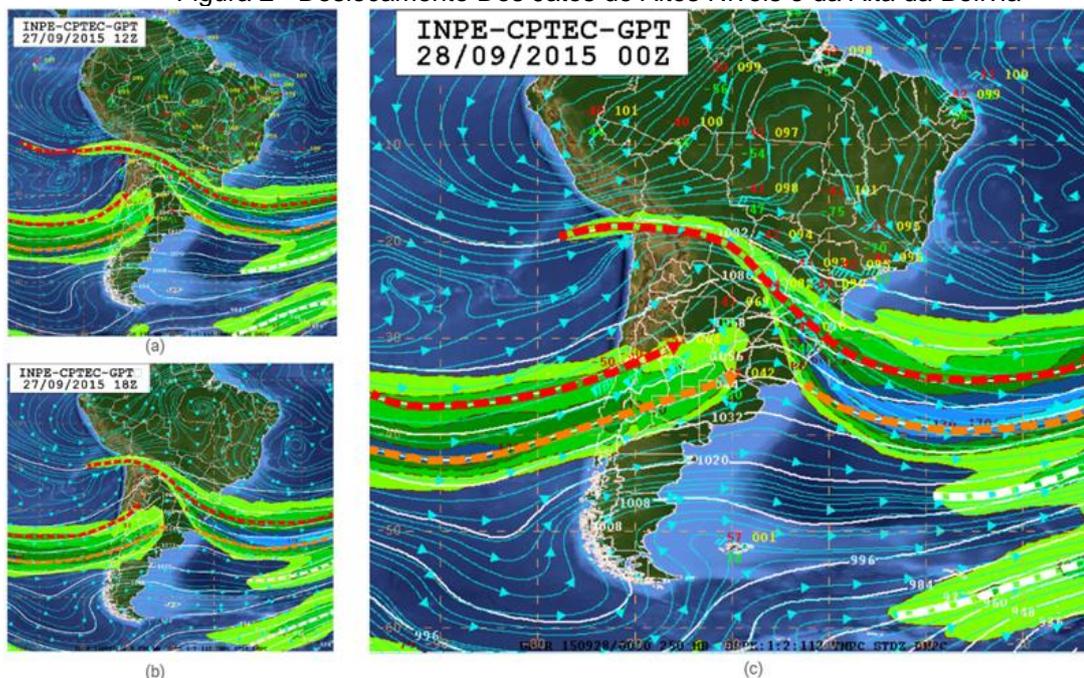
Figura 2 - Deslocamento Dos Jatos de Altos Níveis e da Alta da Bolívia

Adicionalmente a instabilidade termodinâmica por convecção destaca a existência de ar aquecido e úmido em níveis mais baixos, ar frio em níveis médios e superiores, juntamente com a presença de uma camada de ar seco imediatamente acima da camada úmida provocada pelos Jatos Polares e os Jatos Subtropicais. Esses elementos contribuem para um ambiente atmosférico propício a eventos extremos (Estivallet, 2013). Os Jatos de Altos Níveis estão relacionados a formação de tornados, pois afetam a velocidade das camadas inferiores onde há áreas de convergência, nos Jatos de Baixos Níveis. Eles descem, divergem e convergem ocasionando uma instabilidade que gera rotação em superfície (Figura 2).

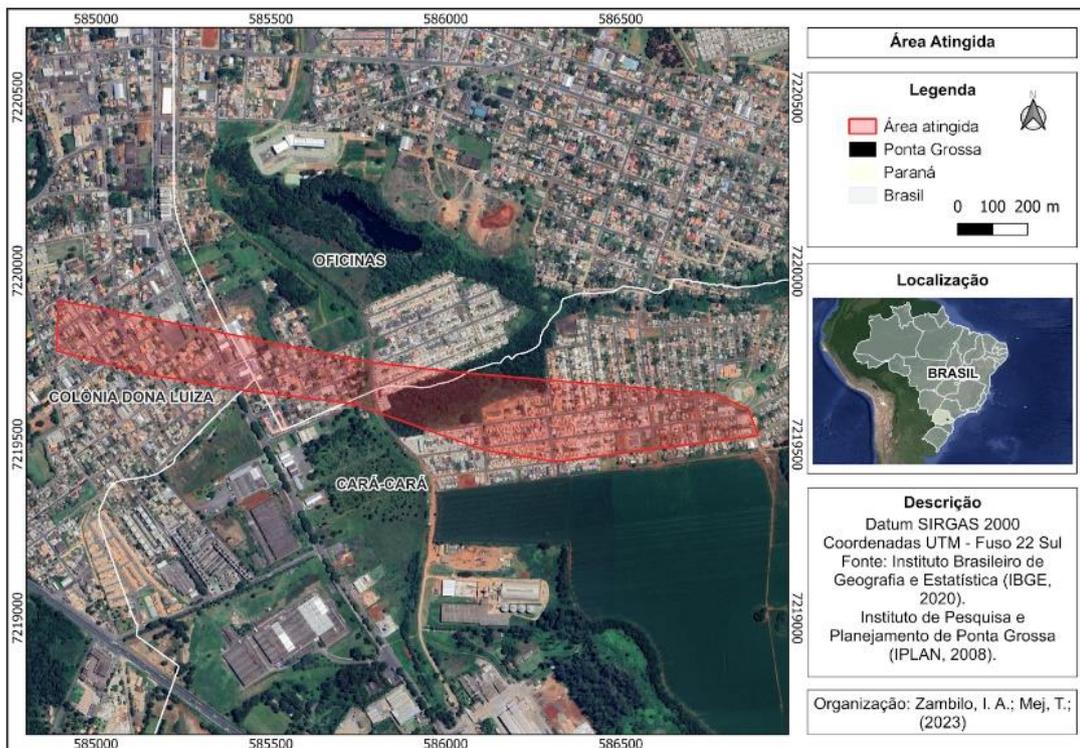
Mapa 2 - Área atingida

O Mapa 2 apresenta a trajetória de destruição iniciada no bairro Colônia Dona Luíza, na vila Maria Otília, seguindo sentido noroeste/sudeste. Durante seu percurso, o fenômeno atingiu uma área do bairro Oficinas, e por fim, afetou o bairro Cará-Cará e a vila do Jardim Amália. O percurso apresentou a largura aproximada de cem metros e uma extensão de dois quilômetros. Dentre as observações propostas pelo *U.S. Department of Commerce* (2003) as entrevistas permitiram caracterizar danos às estruturas de engenharia. No relato, um dos entrevistados afirmou que o evento iniciou com uma forte tempestade, outro mencionou a presença de nuvens escuras no céu, e por fim um afetado disse ter visto um funil. Os demais não relataram a visualização por estarem dentro das suas residências. Todos mencionaram a distinção de som, de algo se movendo e destruindo tudo.

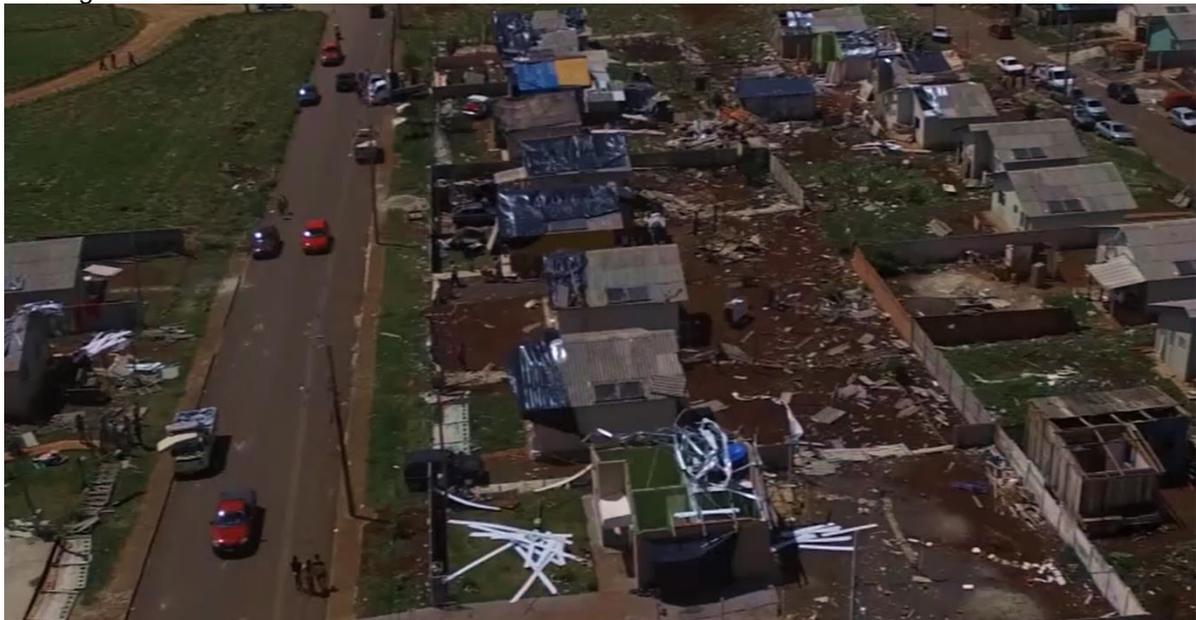
Figura 2 - Danos causados nas residências na Vila Curitiba e Jardim Amália em 27/09/2015

Os Relatórios gerados pelo Corpo de Bombeiros e pela Defesa Civil, registram que às 19h do dia 27 de setembro de 2015 foram atendidos vários chamados que relatavam destelhamentos, tanto totais como parciais em 223 casas afetadas nos diversos bairros já descritos. Os bairros afetados foram categorizados como áreas urbanas e residenciais. Houve danos humanos, com 25 desabrigados e 8 feridos, e danos materiais significativos, incluindo

45 casas completamente destruídas e 178 parcialmente danificadas, totalizando 223 casas atingidas. Os danos financeiros foram estimados em R\$ 2.500.000,00 com base em uma vistoria pós-evento realizada por engenheiros da Caixa Econômica Federal.

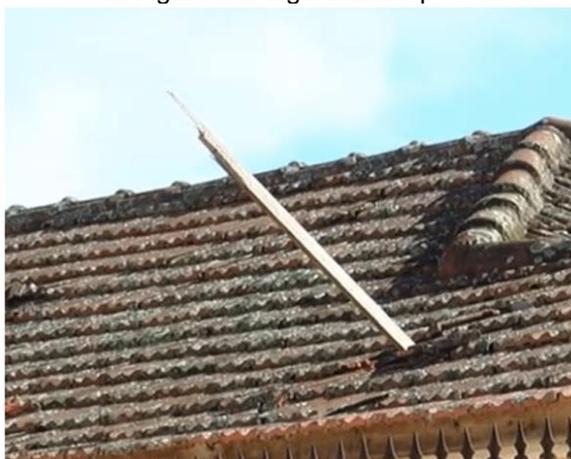
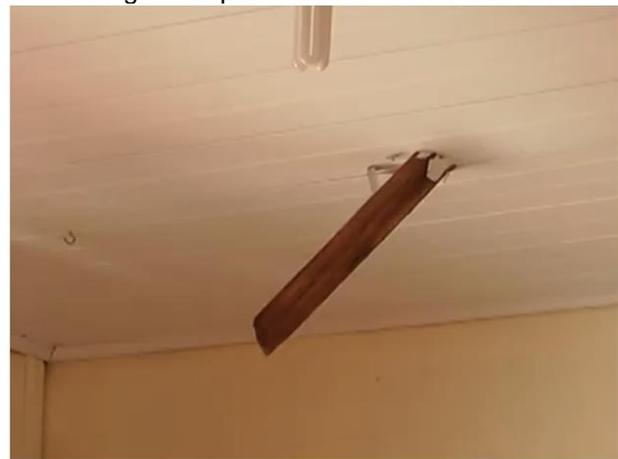
Figura 3 – Viga de transpassando o telhado e Viga transpassada internamente

McDonald (1990) o movimento ascendente do fluxo de ar que forma o tornado e o movimento rotacional provocam um efeito “aspirador” sugando matérias por onde ele passa. Ao analisar esses danos e aplicá-los na escala Fujita, concluiu-se que se enquadram nas categorias EF1, representando ventos com velocidades entre e 138-177 km/h, respetivamente.

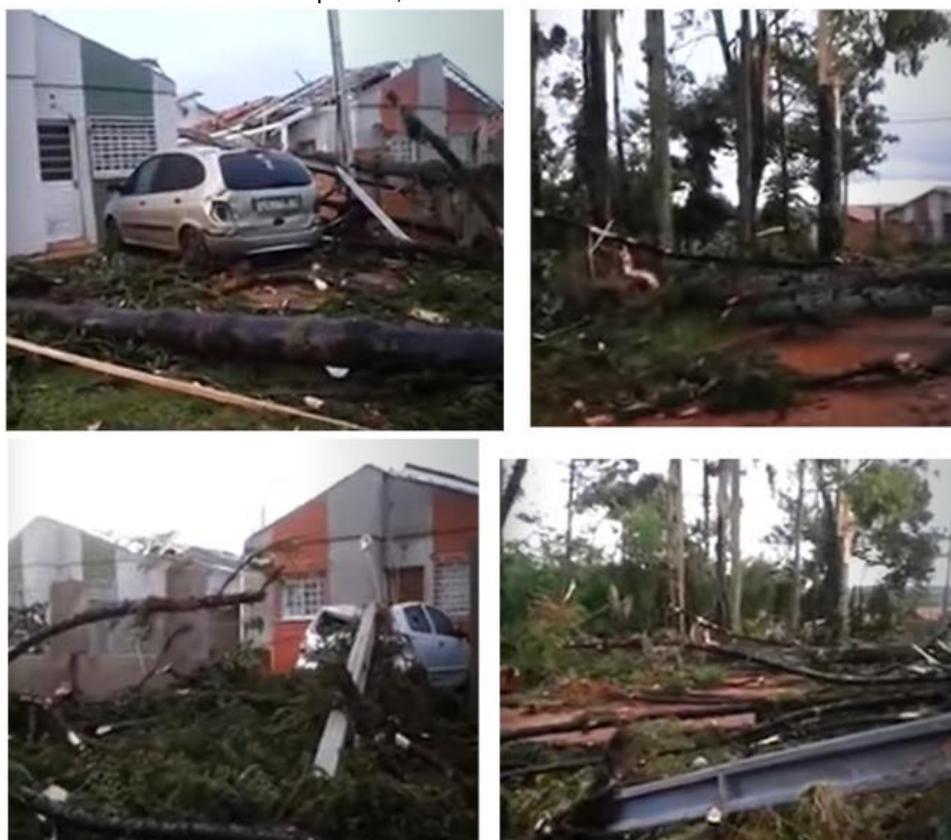
Figura 4 - Danos causados nas residências no Jardim Amália em 27/09/2015, quedas de árvores e postes, telhados arrancados

Ao analisar os danos verificou-se que os mesmos estavam dispostos ao longo de uma trajetória, sem padrão e de forma caótica (Figura 4). Destacam-se árvores, arrancadas pela raiz, cercas, postes, muros, antenas parabólicas, calhas, forros de pvc e telhas de zinco com aparente retorção e quebradas (Figura 4). No campo de detritos é perceptível a liquidificação das telhas de fibrocimento e a disposição caótica (Figura 4). Telhados, posto de combustível e barracão com danos parciais e totais da cobertura, destroços de telhas dispostos de forma aleatória no percurso da destruição (Figura 4), objetos transpassados como uma viga em um telhado, roupas lançadas a quadras de distância, janelas quebradas por objetos lançados e carro arrastado.

Entre os estragos constatados pela passagem do tornado destaca-se na figura 6 a presença de árvores quebradas e derrubadas, além da queda de postes. Característica analisada na pesquisa de Karstens *et al.* (2013) após a passagem de um tornado e constatada no evento pesquisado.
