**CAUSAS E EFEITOS DA EROSÃO HÍDRICA EM SOLOS DA CIDADE  
DE MARECHAL CÂNDIDO RONDON-PR**

**CAUSES AND EFFECTS OF EROSION OF SOIL WATER IN CITY  
OF MARECHAL CÂNDIDO RONDON-PR**

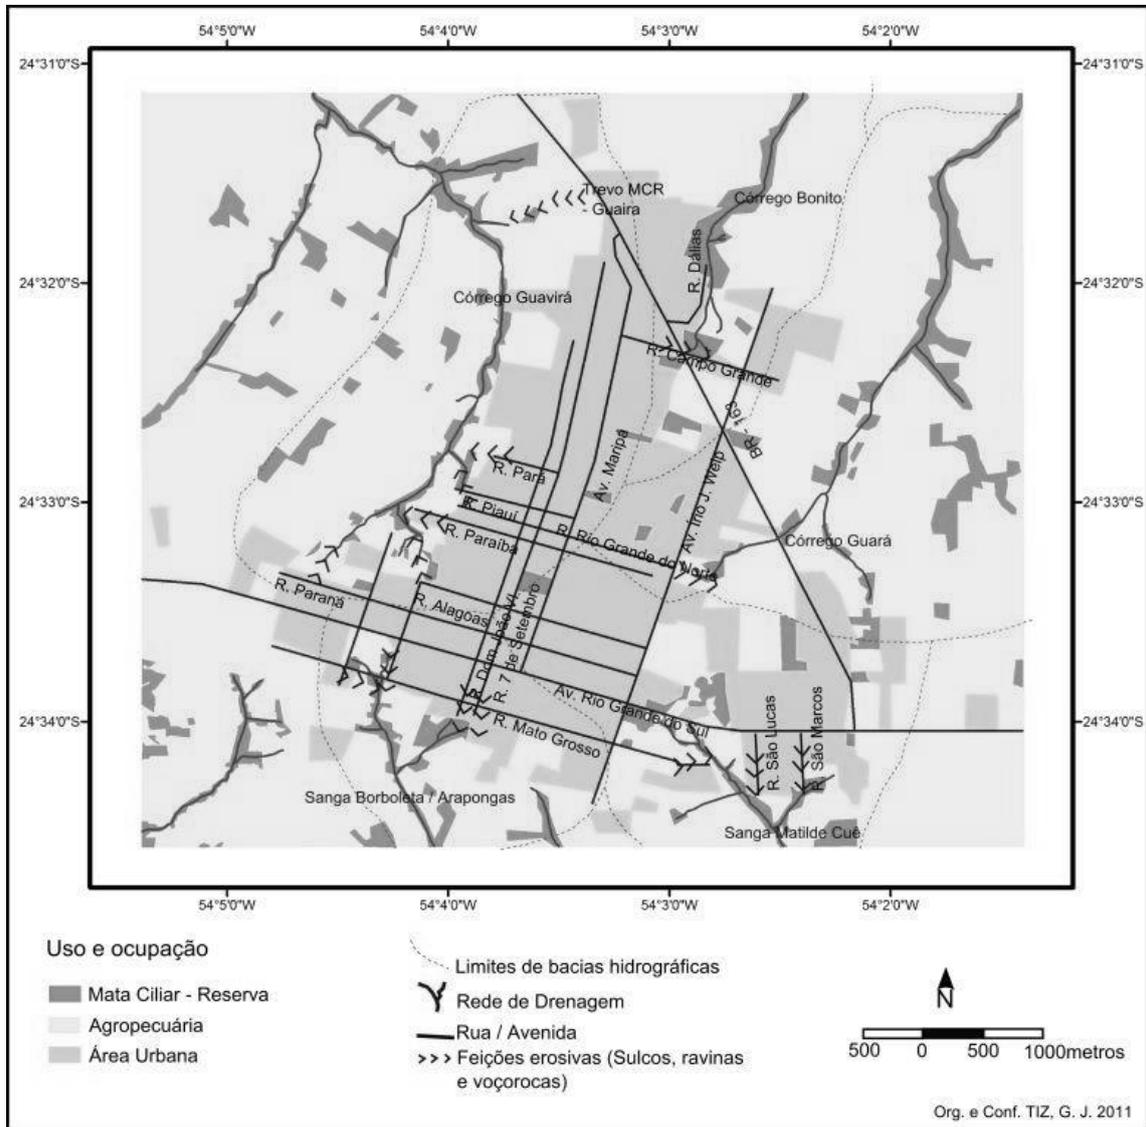
**Figura 2** - Localização das feições erosivas por bacia hidrográfica, Marechal Cândido Rondon - PR.

Tal expansão tem acelerado os processos erosivos das vertentes urbanizadas da cidade desencadeando o surgimento de formas erosivas como sulcos, ravinas e voçorocas, devido à configuração das quadras no formato de tabuleiro de xadrez, ao aumento da impermeabilização dos solos e a concentração das águas pluviais diretamente na superfície das vertentes sem o uso de dissipadores (Figura 2) (TIZ; CUNHA, 2014). Durante

Como pode ser visualizado no Quadro 1 e Figura 2, na bacia hidrográfica do Córrego Guavirá, quadrantes Norte a Oeste da cidade, foram identificadas sete formas erosivas, sendo quatro delas voçorocas, com largura e profundidade maiores que 1,50 metros. A bacia conta com uma voçoroca ao final da Rua Alagoas; duas nas proximidades da Rua Paraná, junto às duas nascentes do Córrego Guavirá e uma na cabeceira de drenagem, à jusante do trevo que liga Marechal Cândido Rondon à Nova Santa Rosa e a Guaíra (Figura 2).

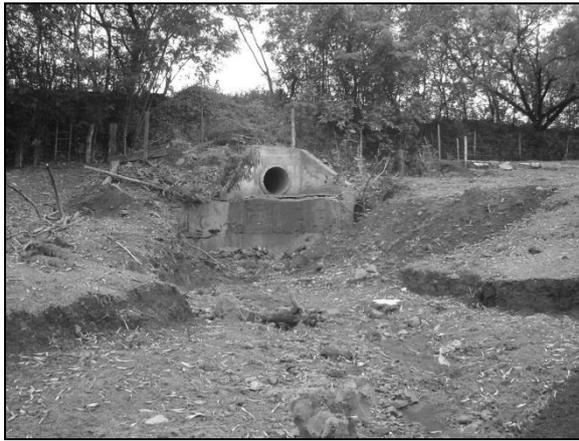
Nessa área existem feições erosivas variadas, desde sulcos até voçorocas, que chegam a 6 metros de profundidade e que, de acordo com Tiz e Cunha (2007), foram originadas a partir da concentração das águas advindas do Loteamento Augusto (Figura 3). Essa área é considerada um dos pontos mais representativos da influência da expansão urbana no desenvolvimento de processos erosivos.

**Figura 3** - Início da feição erosiva nas proximidades do Trevo que liga Marechal Cândido Rondon a Guaíra. Acervo Pessoal.

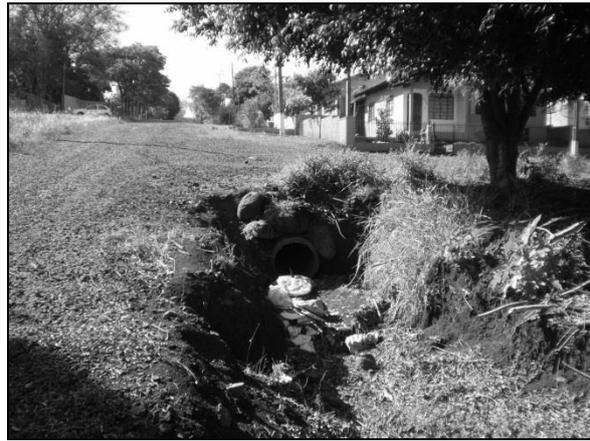
Há ainda outras três áreas com ravinas: nas laterais da Rua Paráque possui parte de sua extensão pavimentada (até a Rua Colombo) e parte com cascalho (Figuras 2 e 4), na Rua Paraíba e ao final da Rua Piauí, em Área de Preservação Permanente com um metro de profundidade.

**Figura 4** – Feição erosiva nas laterais da Rua Colombo. Acervo Pessoal

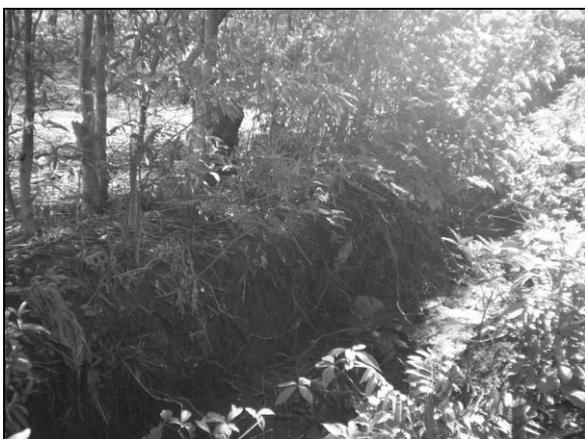
A declividade acentuada, aliada à impermeabilização ocorrida na área a montante, fez com que as águas pluviais se concentrassem nas cabeceiras de drenagem da Sanga Borboleta, gerando duas voçorocas nas proximidades da Rua 22 de Abril (Figuras 2 e 5). Como mostra a Figura 5, a forma erosiva possui dimensões consideráveis, com mais que 1,50 metros em alguns pontos.

Figura 5 - Detalhe da voçoroca da Rua 22 de Abril (Acervo Pessoal).

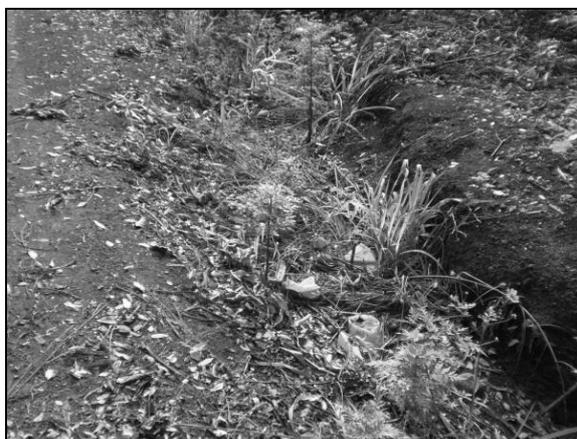
Figura 6 - Detalhe do sulco na lateral direita da Rua Mato Grosso (Acervo Pessoal).

A urbanização recente, após 2003, no setor a montante, tem promovido o aceleração de processos erosivos nas laterais das ruas localizadas na cabeceira de drenagem. Essa dinâmica tem desencadeado sulcos e até mesmo ravinas nas ruas 22 de Abril, Mato Grosso e Almir de La Veccia. Na Rua Mato Grosso, existem alguns pontos em que as feições (ravinas) chegam a 90 centímetros de profundidade e 1,50 metros de largura (Figuras 2 e 6).
